# prezentace **ŘSD**

## **Projektování pozemních komunikací**

**28.5.2019, Hotel Olympik Congress, Praha 8**

## Aktualizace katalogu vad (poruch) mostů

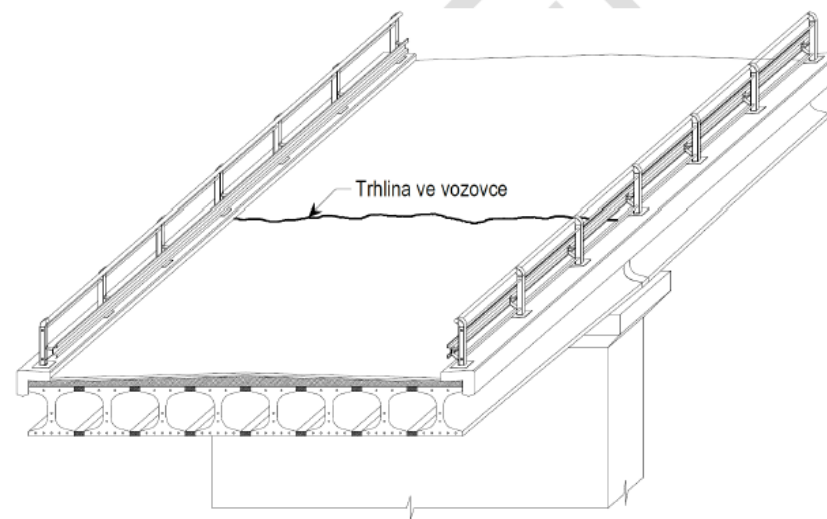
**KATALOGOVÝ LIST ZÁVADY****110****1. IDENTIFIKACE ZÁVAD** A A B B C C C**Identifikační číslo:** 4 2 3 0 1 2 0

Druh materiálu: předpjatý beton  
 Typ závady: příčná trhлина ve vozovce nad podpěrami/opěrami  
 Popis: Vizuální identifikace rizika koroze předpínací výztuže:

Příčina: Příčnou trhlinou ve vozovce skrze porušený izolační systém (zejména nad podpěrami či opěrami) je umožněno proudění vody do oblasti čel nosné konstrukce, kde jsou umístěny kotvy předpínacího systému. Protikání vody a agresivní sloučeniny obsažené ve vodě zvyšují riziko koroze předpínací výztuže.

Poznámka: Mimořádný diagnostický průzkum nosné konstrukce se zaměřením na zjištění stavu předpínací výztuže např. semidestruktivními sondážními vrtky k předpínací výztuži.

Mimořádný diagnostický průzkum nosné konstrukce se zaměřením na zjištění stavu předpínací výztuže např. semidestruktivními sondážními vrtky k předpínací výztuži.

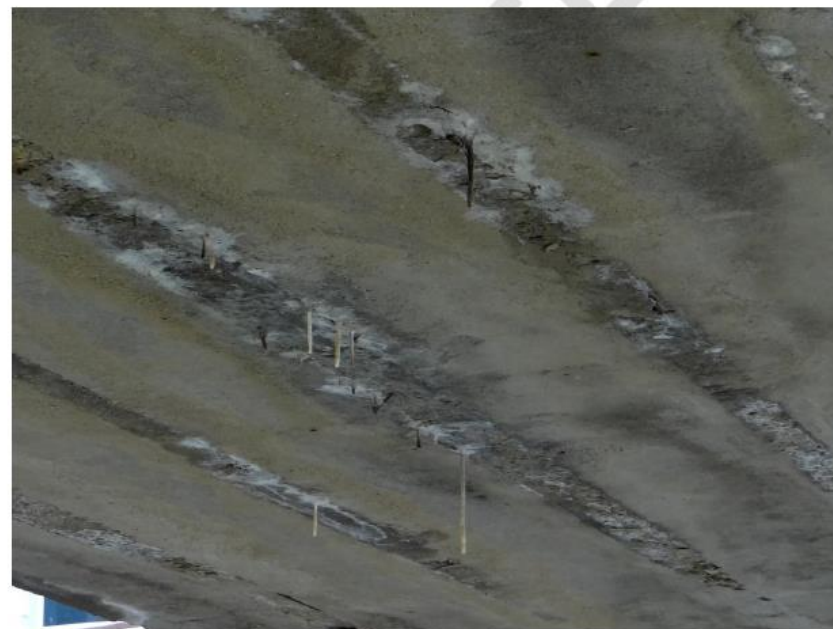
**KATALOGOVÝ LIST ZÁVADY****98****1. IDENTIFIKACE ZÁVADY**

Typ závady: krápníky na povrchu betonu

Popis: Vizualní identifikace rizika koroze předpínací výztuže:  
viditelné krápníky (stalaktity) v místech dlouhodobého zatékání.

Příčina: Nefunkční izolační systém a dlouhodobé zatékání do nosné konstrukce s následnou chemickou reakcí alkalického roztoku hydroxidu vápenatého a oxidu uhličitého z ovzduší, který má za následek vysrážení uhličitanu vápenatého (kalcit) a tvorbu krápníků na povrchu betonu. Chemické sloučeniny obsažené ve vodě zvyšují riziko koroze předpínací výztuže.

Poznámka: Mimořádný diagnostický průzkum nosné konstrukce se zaměřením na zjištění stavu předpínací výztuže např. semidestruktivními sondážními vrty k předpínací výztuži.

Mimořádný diagnostický průzkum nosné konstrukce se zaměřením na zjištění stavu předpínací výztuže např. semidestruktivními sondážními vrty k předpínací výztuži.

Zabránění dalšího zatékání a pronikání vody do konstrukce – rekonstrukce mostního svršku, zejména obnova izolačního systému nosné konstrukce.

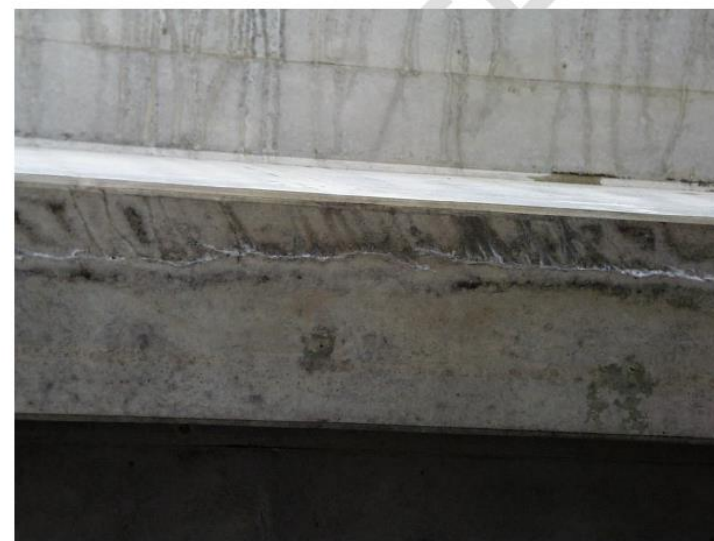
**KATALOGOVÝ LIST ZÁVADY****109****1. IDENTIFIKACE ZÁVAD**

Typ závady: podélná trhлина s výluhy solí na spodním lici betonu

Příčina: Mrazové rozpínání vody v nezainjektovaném kanálku má za následek vznik příčných tahů, které se v místě oslabení průřezu můžou projevit trhlinou na spodním lici betonu podél kabelového kanálku. Trhлина v betonu umožňuje vnik vzdušné vlhkosti do struktury betonu a tím zvyšuje riziko koroze předpinací výztuže. Tato příčina vzniku trhlín je doprovázena i typickými výluhy vysrážených solí, které vznikají po délce celé trhliny.

Poznámka: Mimořádný diagnostický průzkum nosné konstrukce se zaměřením na zjištění stavu předpinací výztuže např. semidestruktivními sondážními vrty k předpinací výztuži.

Mimořádný diagnostický průzkum nosné konstrukce se zaměřením na zjištění stavu předpinací výztuže např. semidestruktivními sondážními vrty k předpinací výztuži.

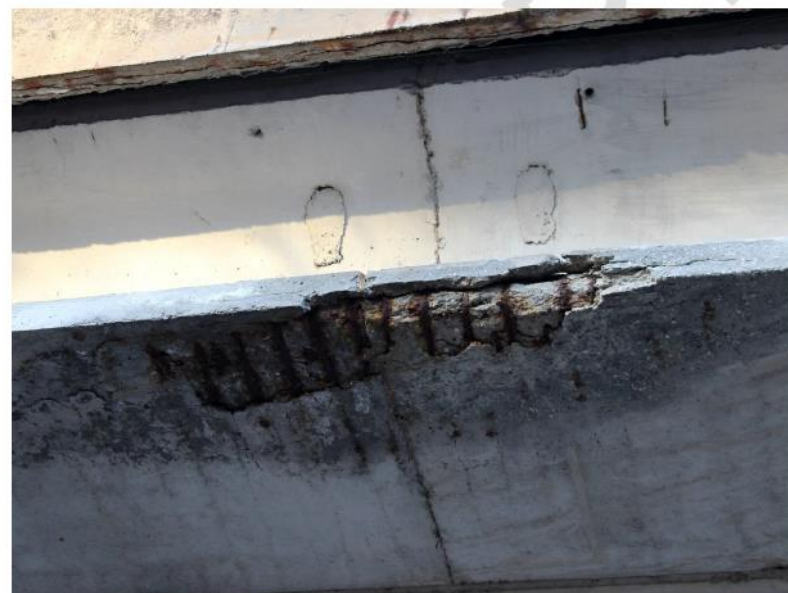
**KATALOGOVÝ LIST ZÁVADY****114****1. IDENTIFIKACE ZÁVAD**

Typ závady: odpad a odprýskání povrchových vrstev betonu

Příčina: Odpad a narušení struktury povrchových vrstev betonu je zapříčiněno nárůstem příčných tahů v důsledku korozivního nabývání objemu betonářské výztuže. Ochranná (krycí) vrstva betonu předpínací výztuže je tímto způsobem postupně zmenšována a narůstá riziko koroze předpínací výztuže.

Poznámka: Mimořádný diagnostický průzkum nosné konstrukce se zaměřením na zjištění stavu předpínací výztuže např. semidestruktivními sondážními vrty k předpínací výztuži.

Mimořádný diagnostický průzkum nosné konstrukce se zaměřením na zjištění stavu předpínací výztuže např. semidestruktivními sondážními vrty k předpínací výztuži.

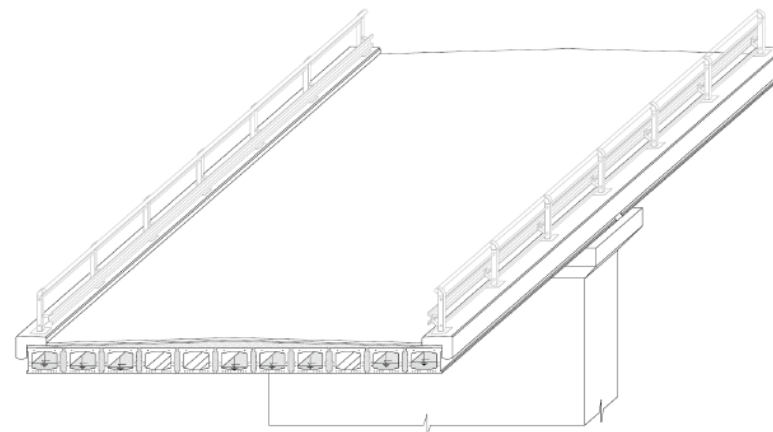
**KATALOGOVÝ LIST ZÁVADY****115****115****1. IDENTIFIKACE ZÁVAD**

zaplavené dutiny předpjatých prefabrikovaných nosníků

Mimořádný diagnostický průzkum nosné konstrukce se zaměřením na zjištění stavu předpinací výztuže např. semidestruktivními sondážními vrty k předpinací výztuži.

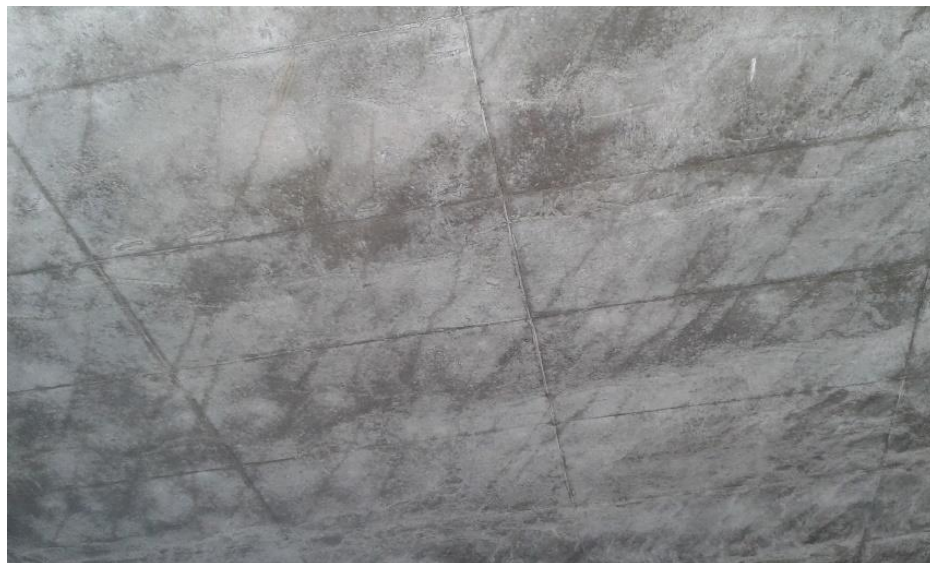
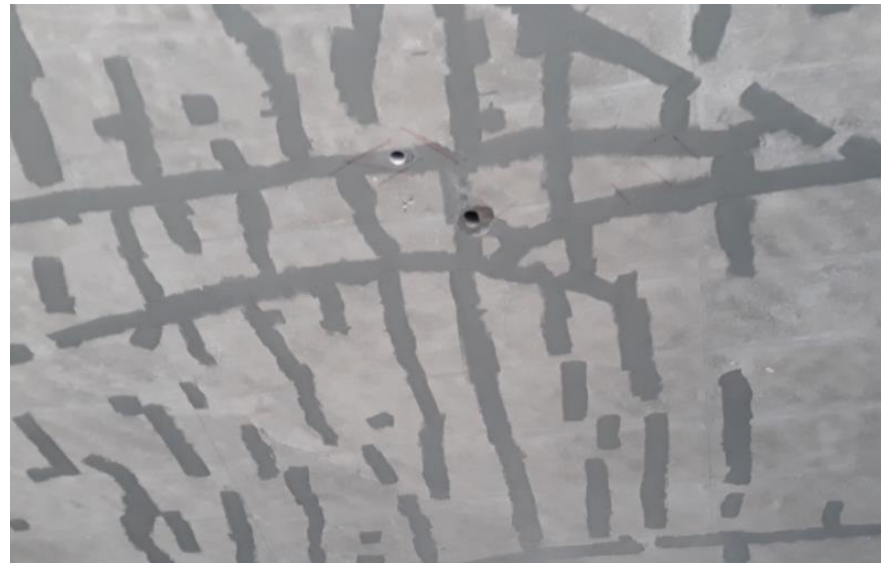
## Trhliny na spodní straně nosné konstrukce

Nosná konstrukce tvořena nepředpjatou železobetonovou monolitickou šikmou deskou. Během provozu se objevily trhliny na spodní straně nosné konstrukce.

**Opatření** : Prověření hloubky trhliny (nezasahuje k výztuži / za výztuž, hloubková sanace trhin.
